SOACHA: LA INCIDENCIA DE LA IDENTIDAD EN LA PRESERVACIÓN DEL PATRIMONIO MATERIAL INMUEBLE.

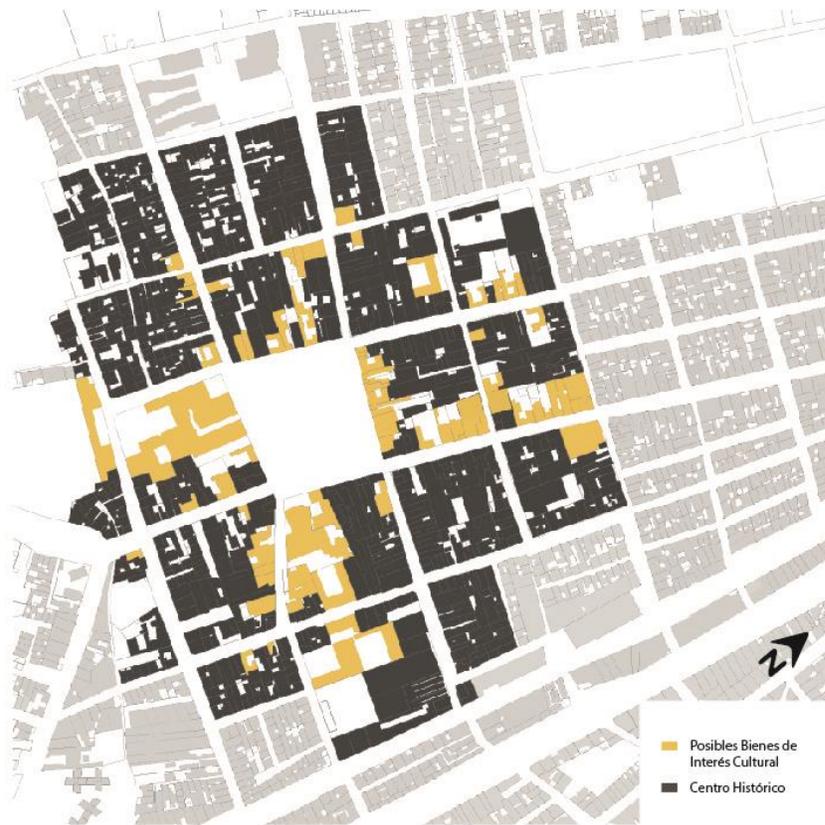
Fig. 5 Propia Sánchez, M. (2018).PEMP para el centro histórico del municipio de Soacha. Recuperado de Trabajo de grado.

En el plano actual se evidencian alrededor de 73 construcciones (resaltadas en amarillo) que por sus elementos arquitectónicos podrían considerarse Bienes de Interés Cultural.

Aún cuando la trama de damero ha logrado sobreponerse y perdurar en el centro histórico del municipio, el lenguaje de las fachadas que componen el centro histórico han cambiado, maltratando la historicidad de la ciudad, la identidad de la misma y la posibilidad de educar sobre el pasado.

De las 73 construcciones algunas presentan fallas en estructura y por la misma ausencia de normatividad no han tenido el mantenimiento pertinente, algunas han sido obligadas a cambiar el uso para el que fueron constituidas, por ejemplo algunas viviendas de carácter colonial fueron modificadas para albergar en sus patios una actividad comercial como parqueaderos para vehículos; otras por su parte están abandonadas y finalmente, aquellas que aún conservan elementos representativos, que se encuentran en pie y que pueden ser un potencial importante están en peligro y no reciben por parte del gobierno municipal la asistencia técnica pertinente, la gestión adecuada o el apoyo económico que en otros lugares sí se da.

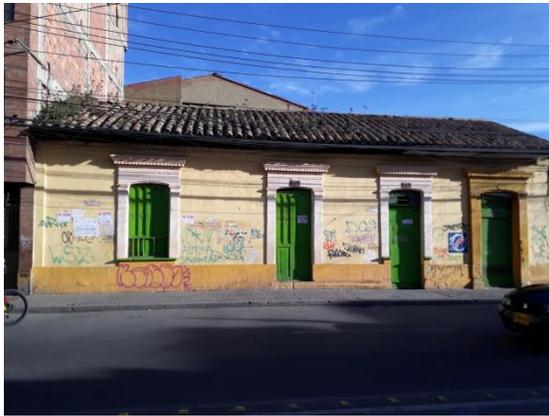
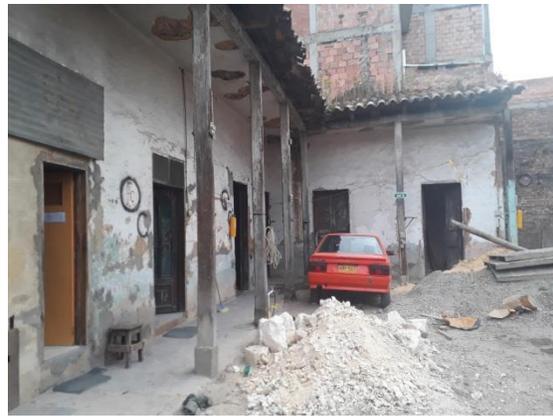
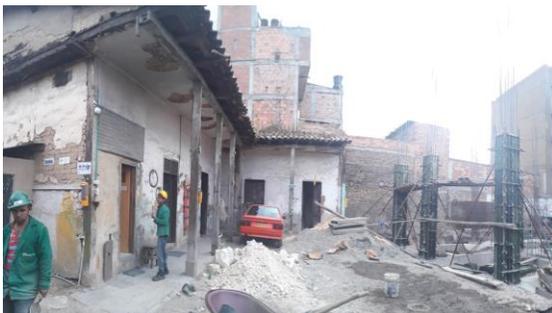
Fig. 6. 7. 8 fuente propia.

En las fotografías puede apreciarse uno de los bienes de interés cultural mejor conservados – aparentemente- en fachada, mientras que al interior se encuentra completamente en estado patológico. Esta edificación con características de arquitectura republicana se encuentra actualmente en peligro, pues de manera irresponsable el Curador Urbano No. 2 del municipio, otorgó licencia de construcción para el levantamiento de una edificación de 5 pisos para

uso comercial en el patio de la antigua vivienda, evidenciando el incumplimiento de la normativa expresada en el Plan de Ordenamiento Territorial, ya mencionada.

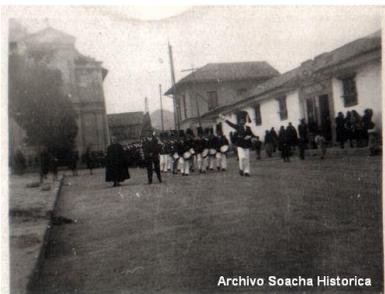
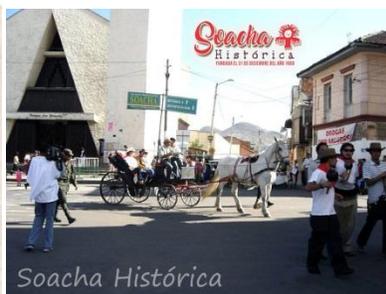
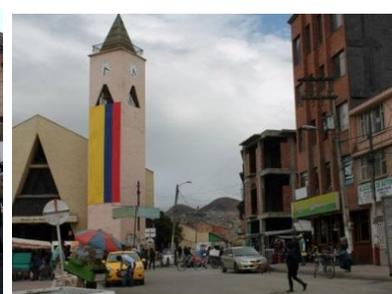
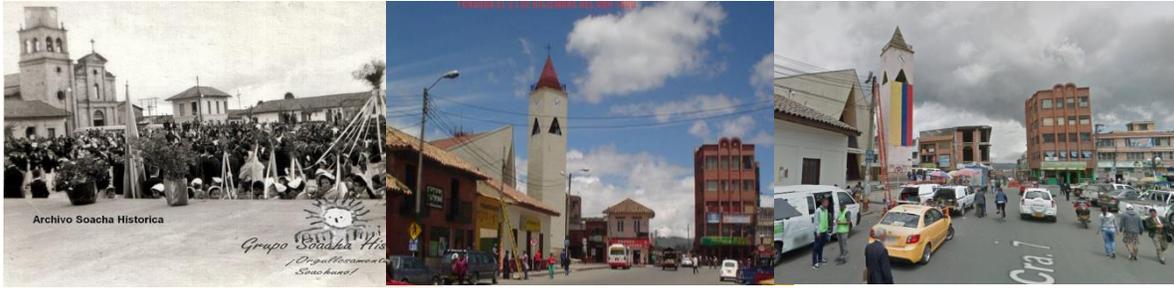
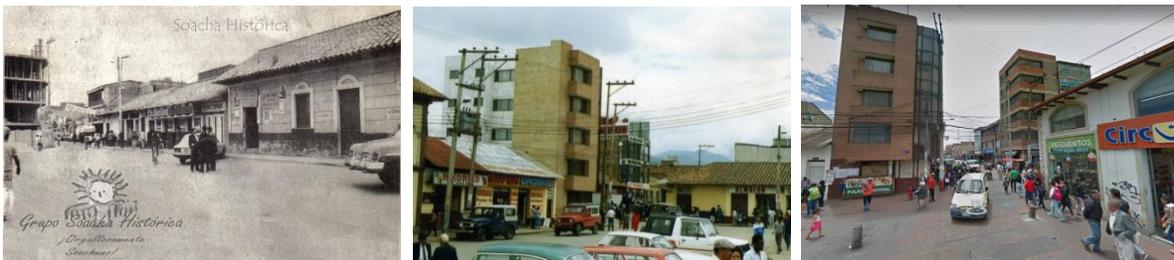
Lamentablemente este no es el único caso de destrucción en posibles bienes de interés cultural en el municipio, a continuación se mostrarán algunas fotografías que muestran la transformación y la degradación de la imagen y el perfil urbano, todos situados frente a la plaza principal.

Dichas fotografías, se recopilan para entender cómo la ausencia de normatividad ha generado la transgresión, el no declarar ni reconocer los bienes de interés cultural, trae consigo la demolición, la destrucción, el abandono de muchos de ellos, la pérdida de la memoria que se traduce en la falta de identidad y la generación de una imagen urbana negativa del municipio a través del desconocimiento de sucesos históricos y de bienes emblemáticos, que son eliminados por la densificación y las alteraciones tipológicas en fachada y planta para dar paso a nuevos usos.
